Aracs

A Pusztatemplom múltja és jövője

Arača

Prošlost i budućnost crkve u pustari

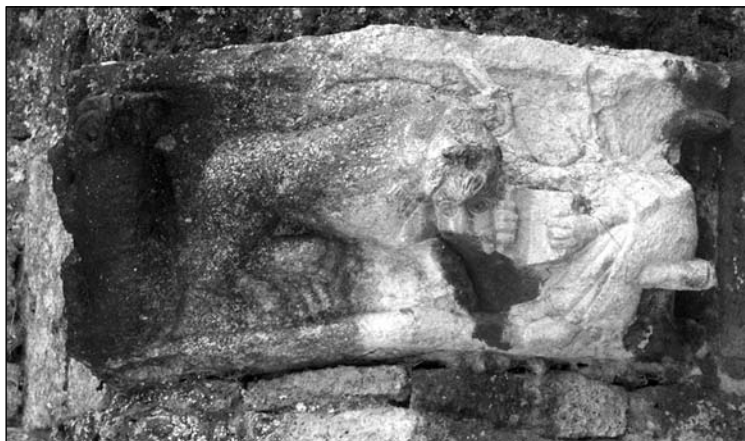
10. Vértesszentkereszt, nyolcszögű pillér fejezetének részlete: állatot fegyelmez szerzetes. Tata, múrom

10. Vertešsentskerest, fragment kapitela oktogonálnog stuba: redovnik disciplinuje životinju. Tata, veštačka ruševina

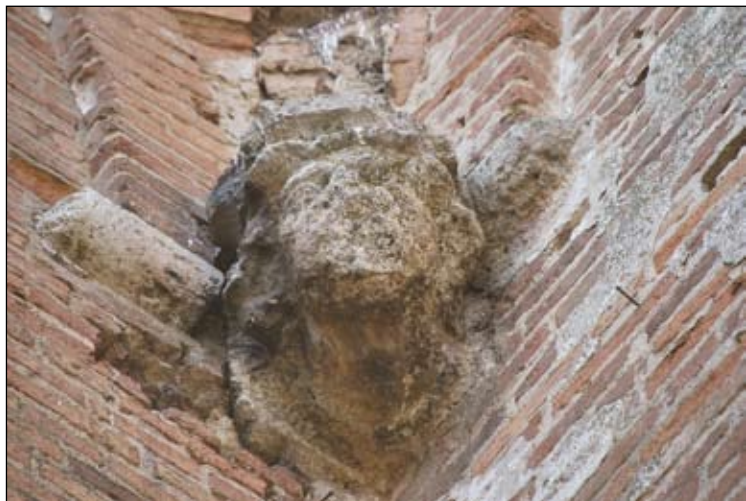
1. Boltzattartó konzol a főhajó északnyugati szögletében

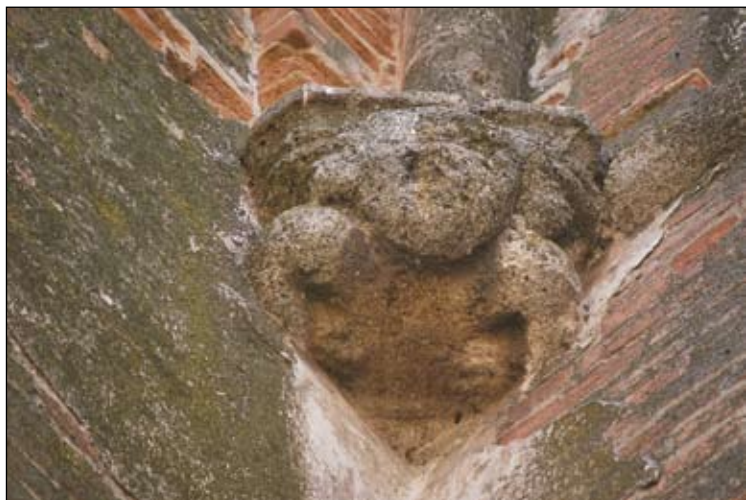
2. Boltzattartó konzol a főhajó délnyugati szögletében

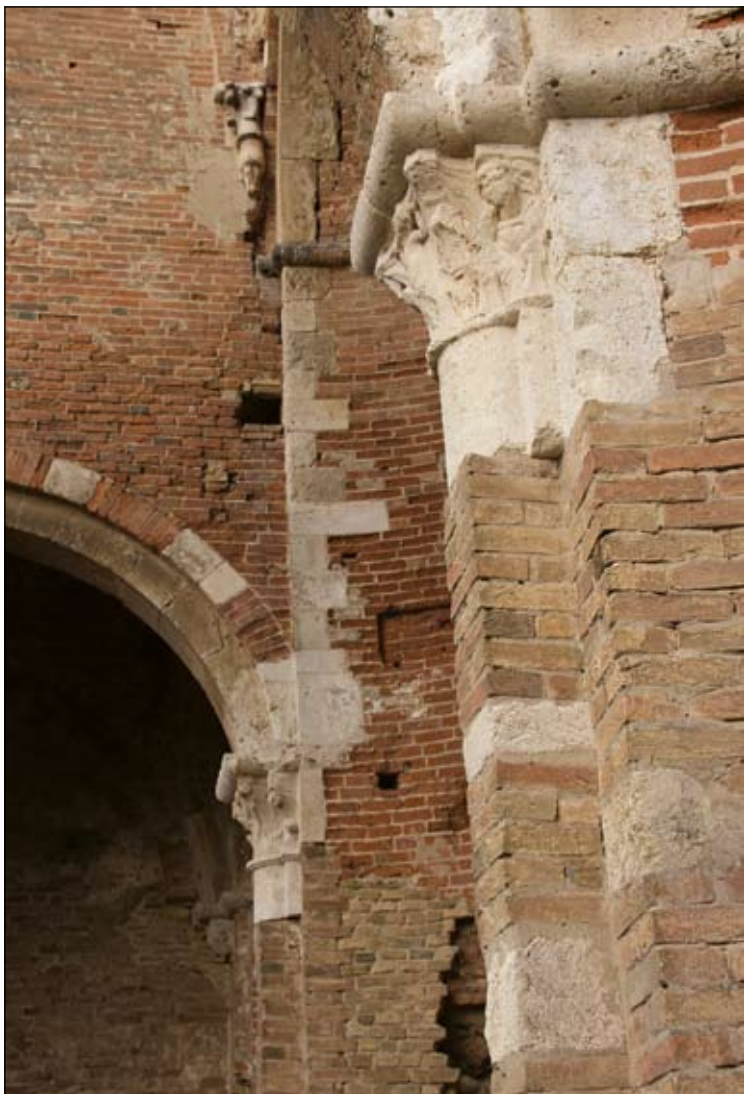
6. A szentélyrész falpillérei

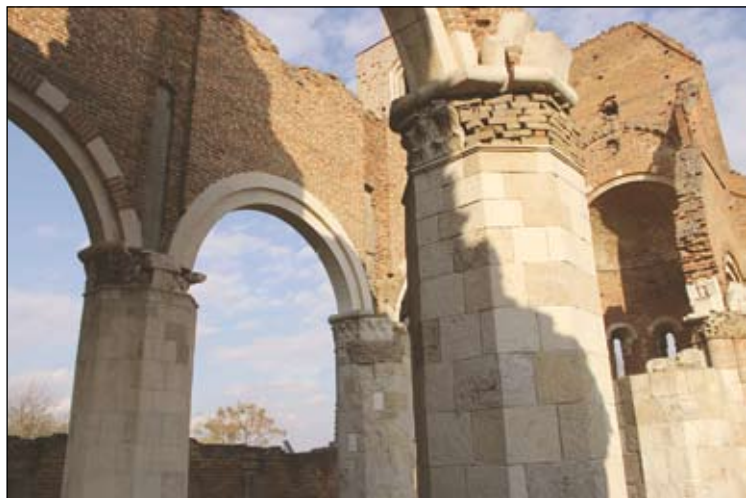
18. A hosszház nyolcszögű pillérei

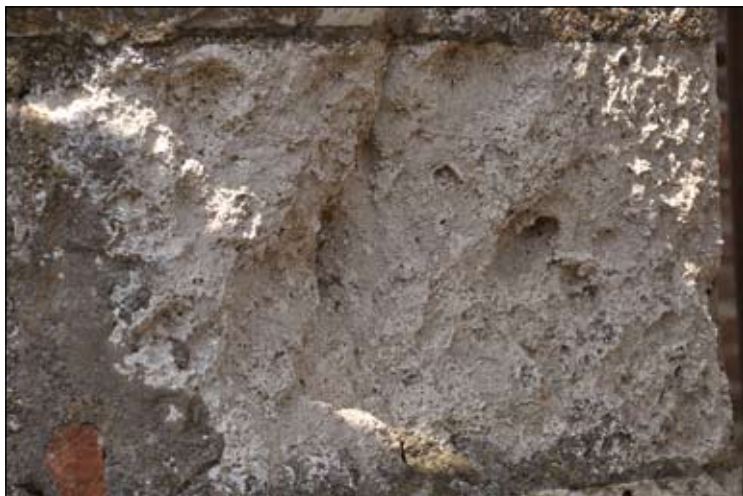
5. A kő mechanikus roncsolódása
5. Mehanička oštećenja kamena

Do propadanja strukture kamena dolazilo je zbog temperaturnih kolebanja koja uzrokuju zapreminska naprezanja, dejstva vlage kako atmosferske – koja u materijal unosi hemijske agense, kakvi su ugljena i sumporna kiselina pored ostalih – tako i vlage koja kapilarno prodire iz tla, vlaga u obliku leda koji potstiče naprezanje materijala, ili grada koji prouzrokuje mehanička oštećenja, pojave korozije površine kamena, kakve su mrke naslage, kristalizacija rastvorljivih soli, gar i čad naročito na kapitelu stupca br. I – izazvani nemarom čoveka (sl. 4–5.).

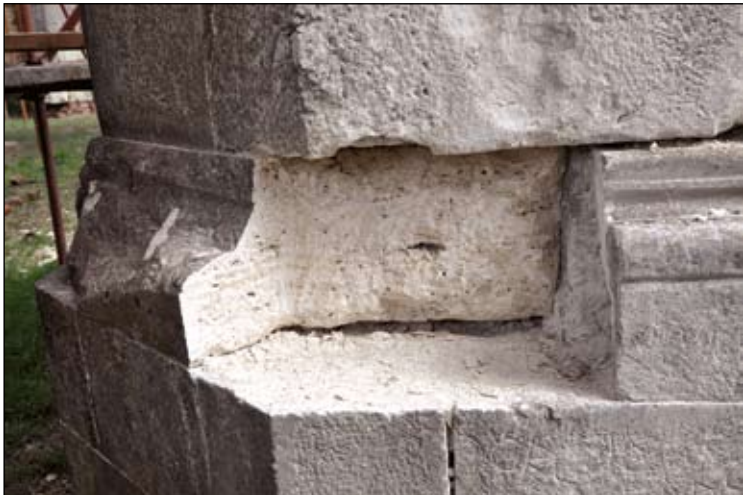
8. A kőformák tisztítása
8. Pročišćavanje formi kamena

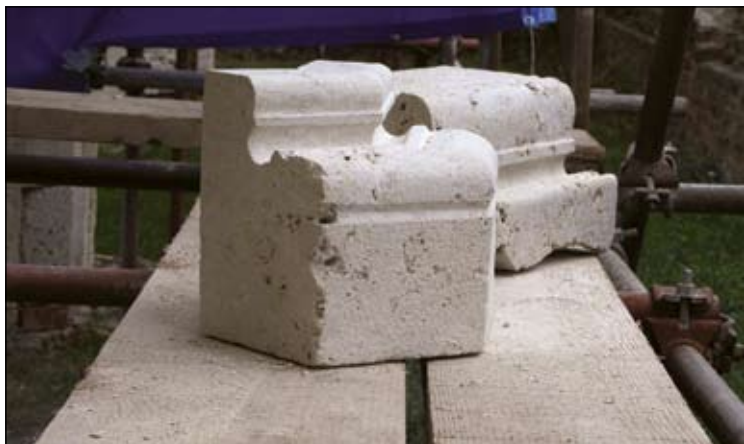
9. A pillérek új faragott elemei

9. Isklesani novi delovi stubova

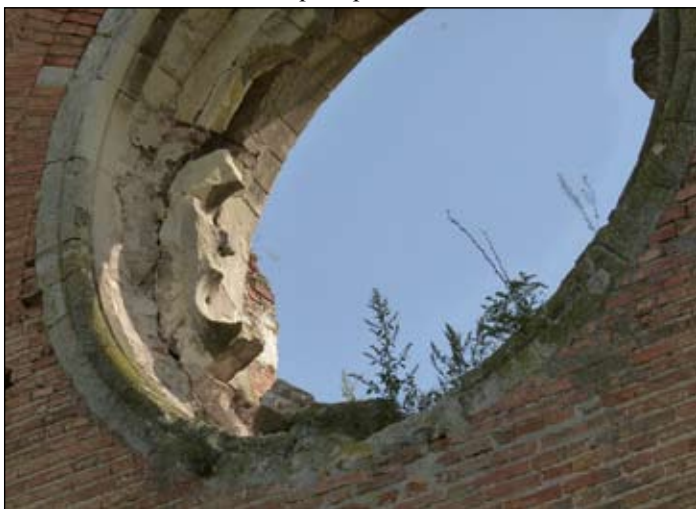
14. A rózsaablak állapota a munkálatok megkezdése előtt
14. Stanje rozete pre radova

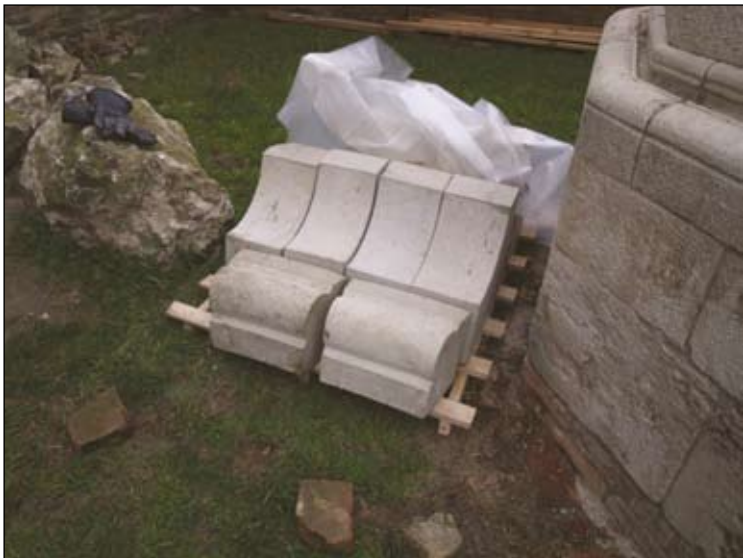
16. A kész profilozott új elemek
16. Završeni novi delovi profilacija

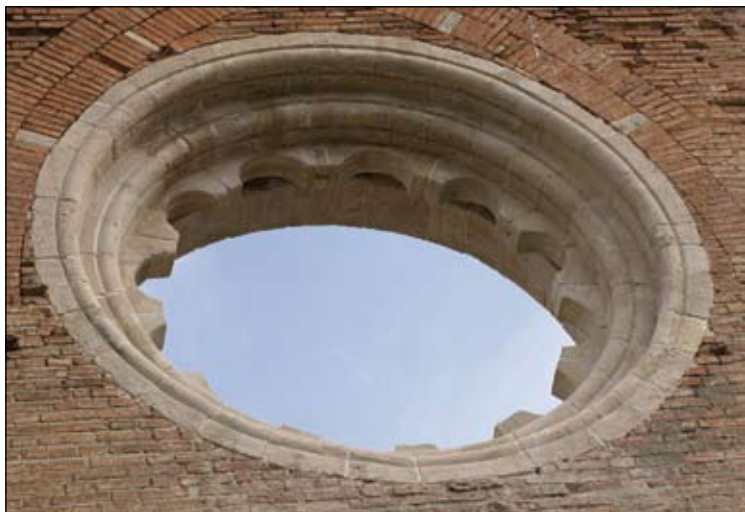
18. A restaurált rózsablak
18. Restaurirana rozeta

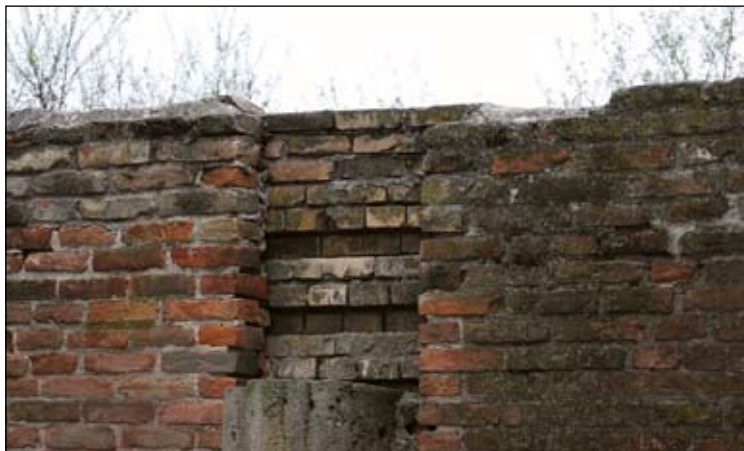
*2. A falkoronák állapota a lenti zónában
2. Stanje krunica zidova u donjoj zoni*

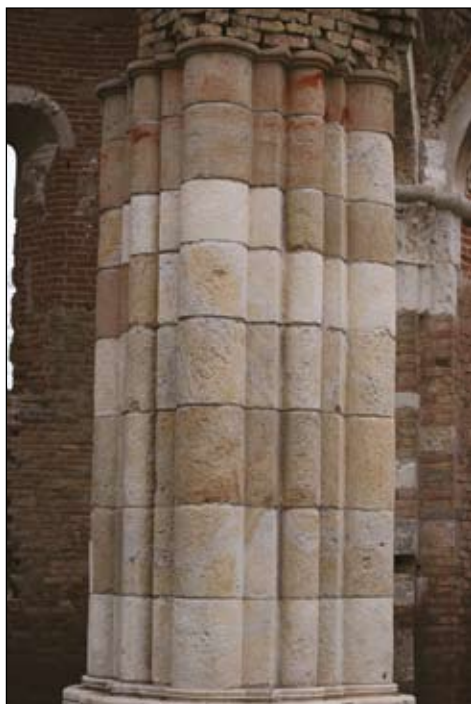
4. Restaurált pillér
4. Restaurirani stub

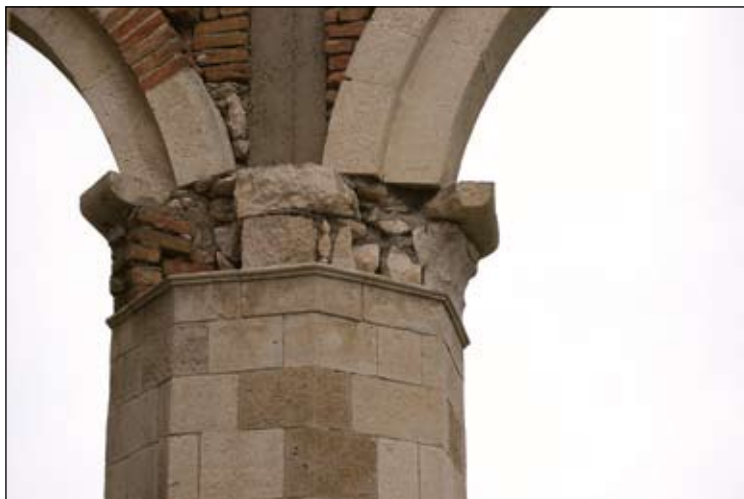
*5. Pillérfejezet lemezvédelem nélkül
5. Kapitel stuba bez zašтите ploča*

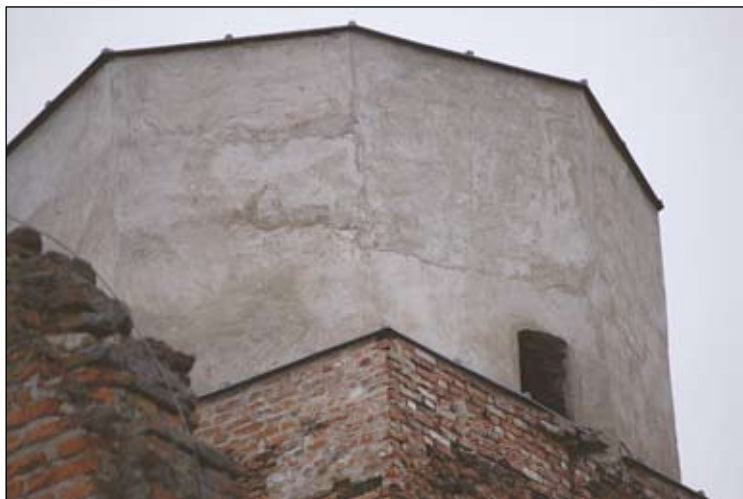
*7. A torony vakolása
7. Malterisanje tornja*

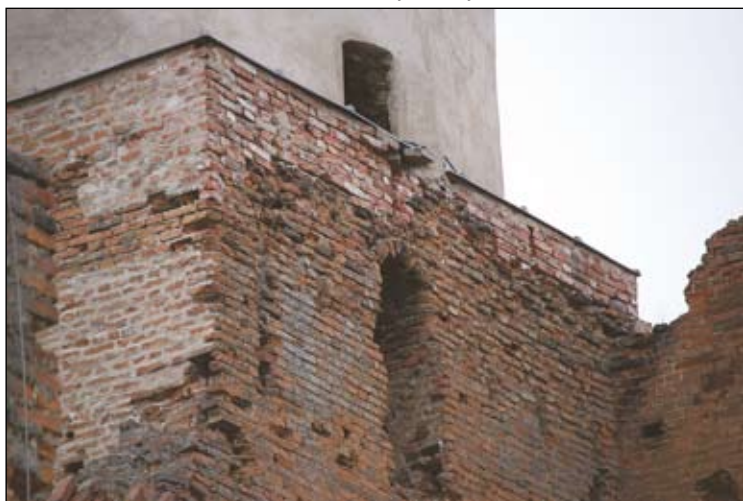
*8. A torony helyenkénti újrafugázása
8. Mestimično ponovno fugiranje tornja*

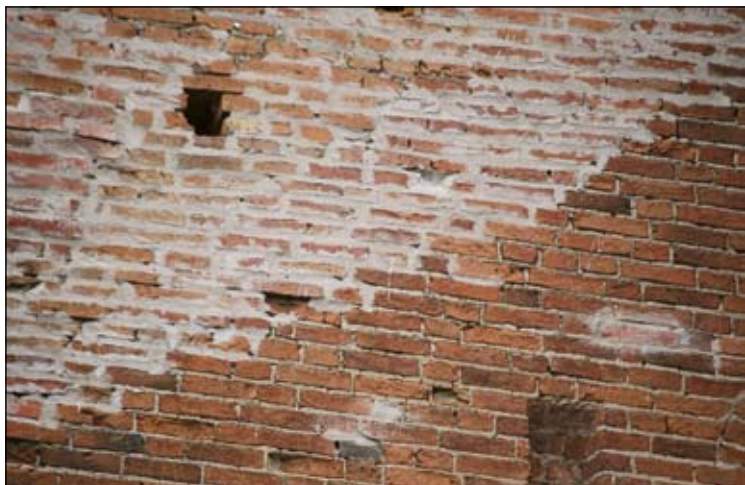
9. Az újrafugázott és eredeti közötti különbség
 9. Razlika između nanovo fugiranog i originalnog

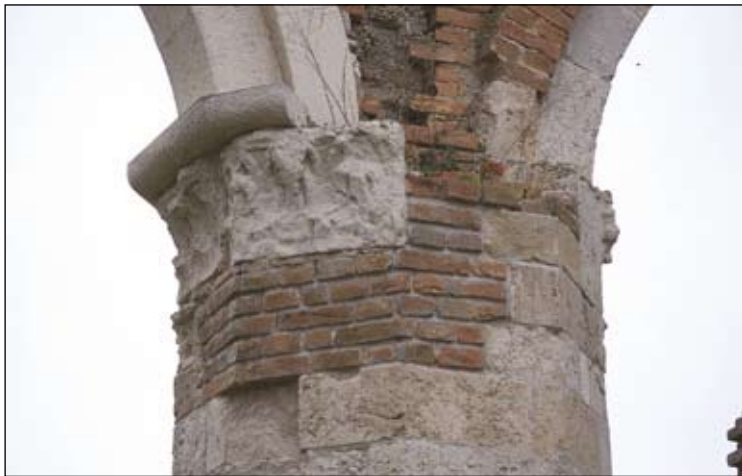
*11. Vízbefolyás ellen nem védett pillérfejezet
11. Kapitel stuba nezaštićen protiv ulivanja vode*

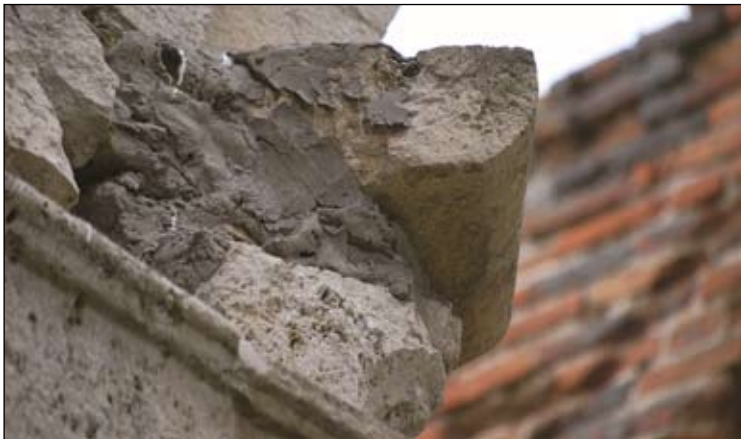
*16. A bent hagyott cementes kiegészítések
16. Ostavljene cementne dopune*

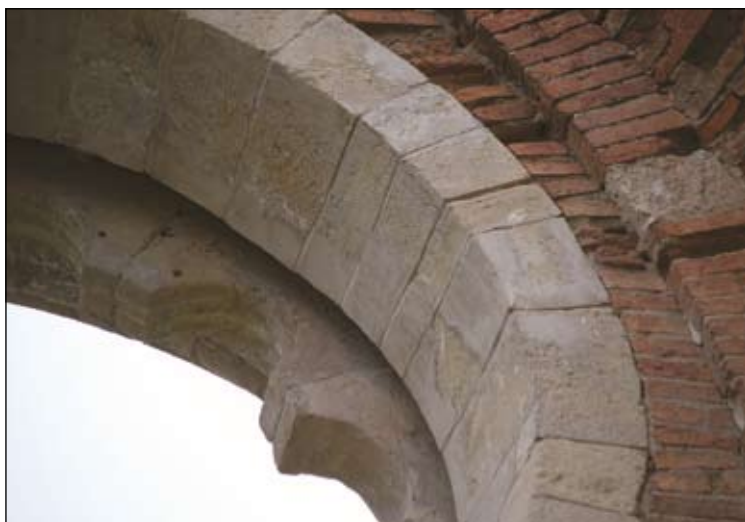
*18. A rózsablak kiegészítése – teleobjektíves felvétel
18. Dopuna rozete – snimak sa teleobjektivom*
